東雲だより2022

「東雲インストール研修特集/便器ウォシュレット設置研修」

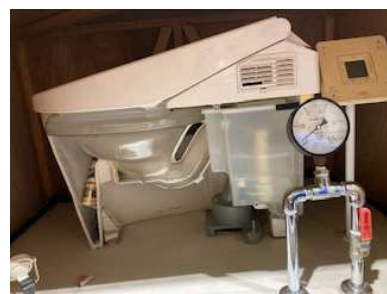
東雲研修センターにある最も古い通水展示台です。
ウォシュレットネオレストの陶器部分を半分にカットしてあり、
トラップの形状や洗浄状態を見ることができます。大変貴重な技術遺産です。

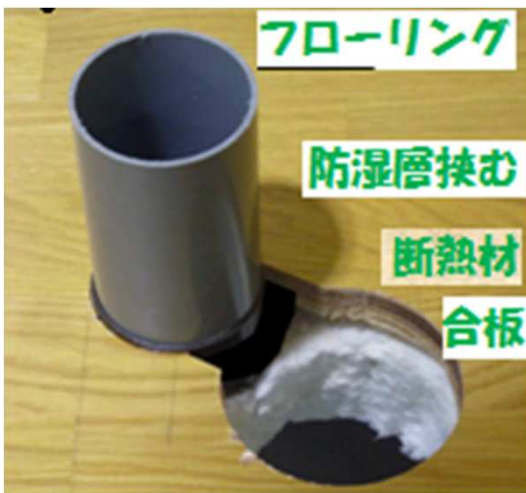
画1 床貫通管

壁や床を貫通するのは給排水管、ガス管、エアコン関連管、電気関連、換気、その他があります。画1は床から排水管が立ち上がったイメージで構成が分かるように配管の横にもう一つの穴を開けています。床のフローリングの下に断熱材が見えます。床や外壁の断熱材等の構成は、フリーリングや内装板裏面に断熱層があります。

建物の床や外壁などの貫通管は、給排水管やガス管、電気配線など新築時に敷設されたものが通常です。画1は床の例ですが、あらかじめ貫通管を長めに貫通させ、周囲の隙間などシーリングなど処理し防風防湿処理が行われた上で便器を設置することとなります。

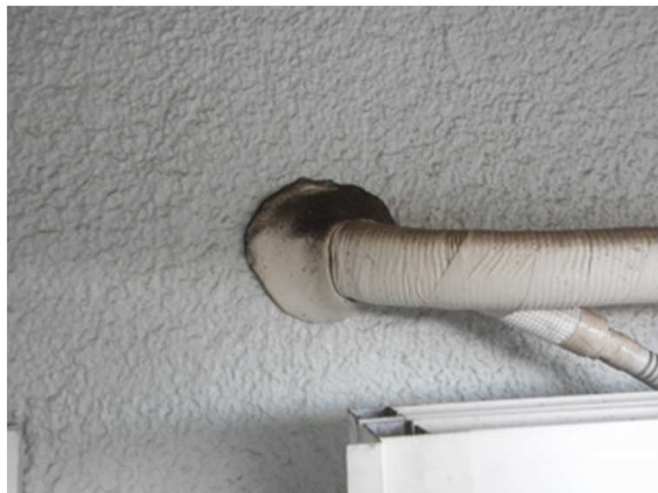
画2 エアコンパイプ貫通

問題はエアコンなど完成後に穴を開けて貫通するケースです。画2はモルタルの外壁にエアコンの冷媒管を完成後に貫通させていたケースです。

室外機とつながる2本の冷媒チューブとドレイン排水管の3本が貫通しています。通常は、専用のテープで巻かれて貫通部の隙間には専用の粘土状のシーリング材で塞がれています。しかし多くの場合シーリング材は硬化しているようです。

リフォームの調査では貫通管廻りの漏水を気にしますが、症状があれば内壁等にシミなどである程度見分けられます。しかし、貫通管廻りの内部結露は実際に開けてみなければわかりにくいものです。覗いてみると壁内の繊維系の断熱材は黒く変色しカビ臭い場合が多いのです。

さらに、壁内断熱層の冷媒管の断熱テープなど調べて改修する必要があります。冷媒管表面は結露し易いので出来れば防湿性のテープなどで断熱材と隔離することです。本来はスリーブ管をあらかじめ設置してスリーブ管と外壁で防水防湿処理をしてスリーブ管の内部の隙間をシールするのが良いのですが、既存では難しいと思います。
