# 東雲だより2022

- ① インストール研修の結果と予定
- ② 「木造建築用語チェック」特集
- ③ 荒尾先生寄稿「木造リフォーム8 断熱④」
- ④ ラボ紹介「百年名家～築100年の家を訪ねる旅」

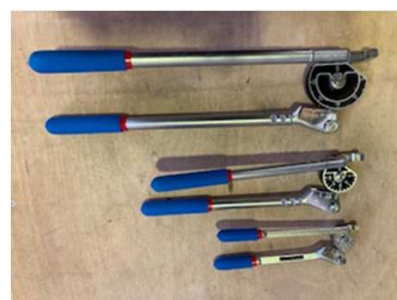
上から5分、3分、2分のチューブベンダー工具一式。冷媒用銅管を曲げる実習を行います。

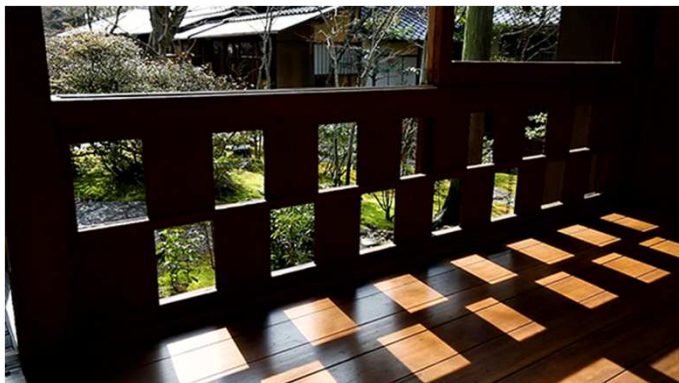
### 無双窓むそうまど

外側を固定し、内側の連子を移動可能としたもの。板を開くと採光、通風、眺望に使用できる

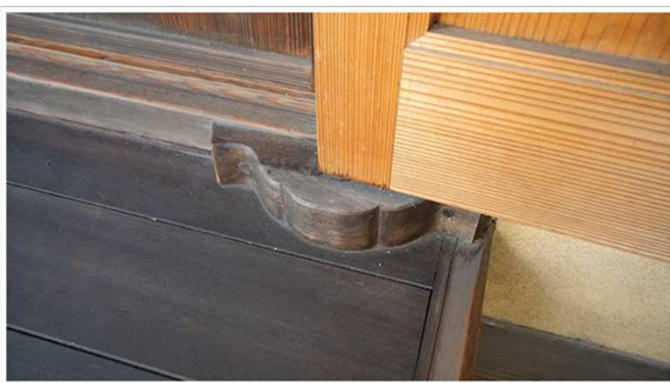
### 藁座わらざ

開き戸の軸を受けるために、とりつける材

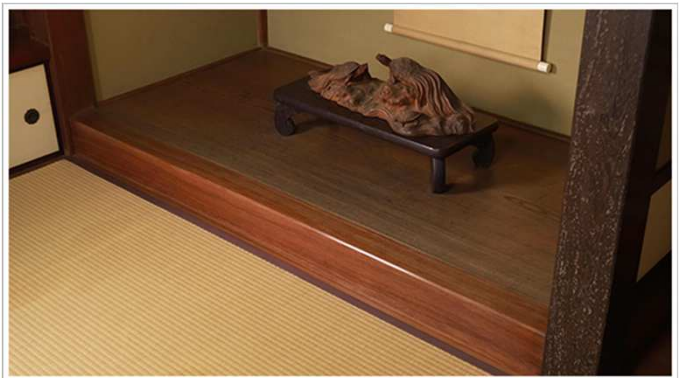
### 床框とこがまち

床板や床畳の前端を隠すために入れる化粧横木

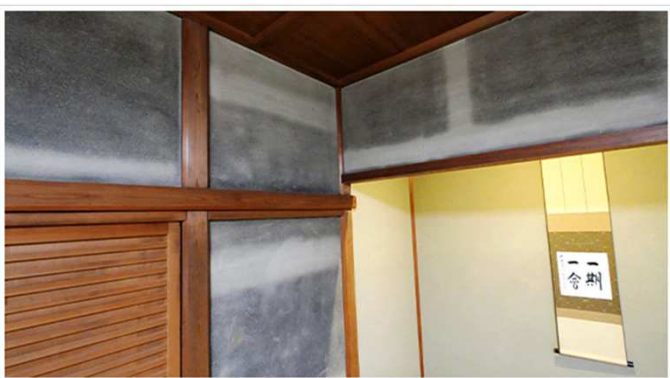
### 錆壁

壁の上塗りの土に醤油に漬けておいた鉄粉または鉄屑をまぜて塗った壁。赤錆により古雅な趣に。

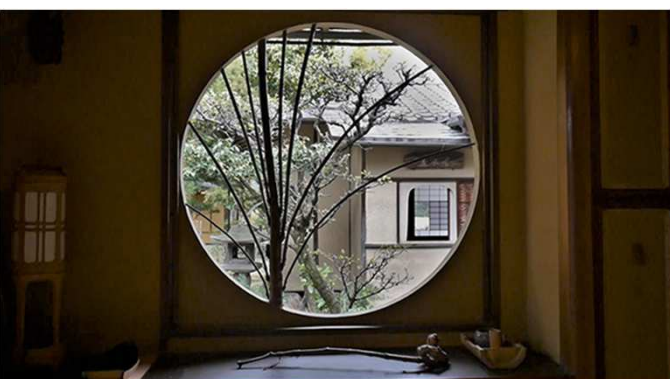
### 円窓

禅の教えに融合した芸術性と遊び心を持った窓で、数寄屋作りによく見られます

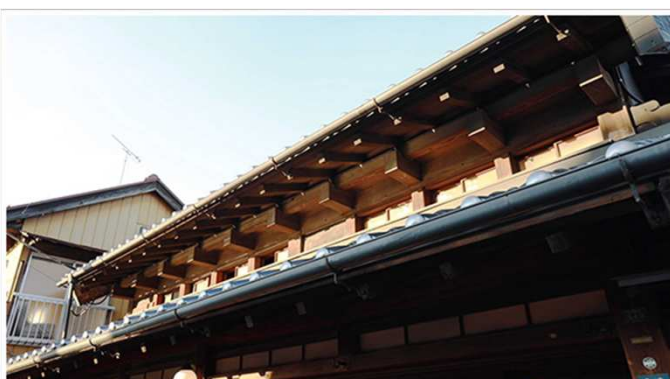
### つし二階

2階建てが許されなかった江戸時代に生まれた低い2階部分

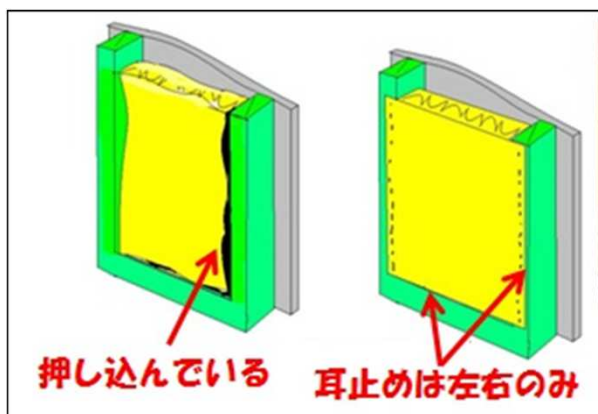
画1は施工不良の代表的な事例です。繊維系断熱材は俗称「耳」という張り代があって右側のように柱や間柱に室内側から留めるようになっていますがリフォーム現場では左側のように押し込んでいるか、画2のように断熱材が落ちないように間柱や柱の壁内で何力所か留めてあるだけが多いのです。

画1 断熱材施工不良

標準施工では画1右の左右を留めてさらに上下端部も断熱層のみカットして室内側の防湿シートを残して土台や胴差に留めて室内からの防湿を計る必要があります。これを怠ると暖かい室内の湿気は断熱層の途中で内部結露を起こし易くなります。結果、壁内でカビが発生したり、木材の劣化、白蟻の格好の住処を提供しかねません。

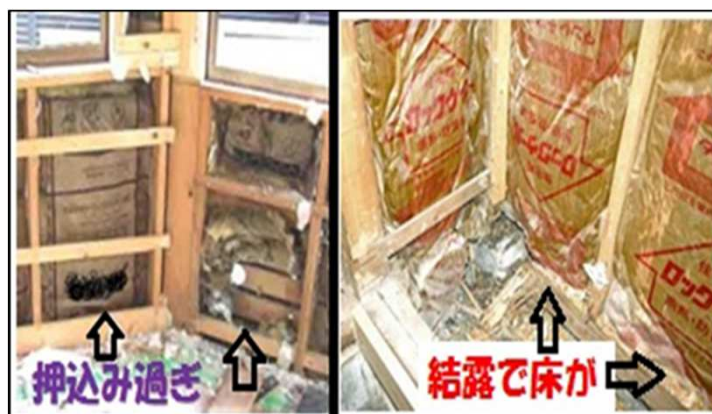
画2 断熱材施工不良結果

しかし、私の経験でもリフォームなどでは壁内で内部結露やカビの痕跡や白蟻の存在など発見し、内壁ボードを剥がして画2のような現状をお見せして驚かれるケースが数多くあったのです。
